—環境放射線調査結果のお知らせ—

平成24年7月～9月の調査結果から、県内原子力発電所の運転等による環境安全上、問題となる影響は認められませんでした。県内への福島第一原子力発電所事故の影響については、空間放射線では観測されませんでした。一部の環境試料から環境安全上問題のないレベルで、事故に由来する人工放射性核種がごく微量検出されています。監視項目ごとの結果を以下に示します。

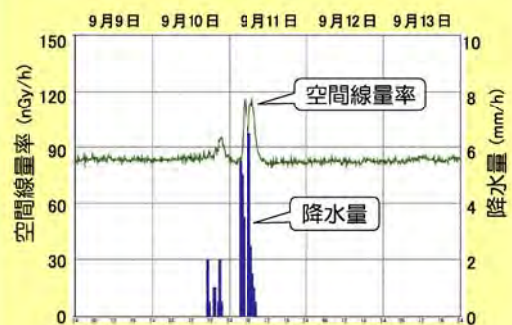
【県・白木峠観測局の降水量と空間線量率】

下の図は、今期9月の白木峠観測局の空間線量率の変化です。

降水に伴い、空間線量率は通常時の約80nGy/hから約110nGy/hに上昇しています。

これは空気中に存在する天然放射性核種が、降雨によって地面に溜まり、放射線を放出するためです。この影響は時間とともに弱まるため、降水終了後約2時間で、もとのレベルに戻ります。

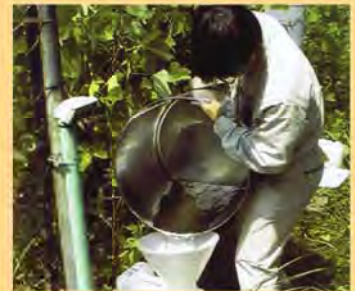
〔雨水の採取〕

トリチウム(H-3)は三重水素とも呼ばれ、環境中では、普通の水素と同じようにふるまいます。このため、トリチウムの調査では、雨水や海水など、水を採取して測定を行っています。

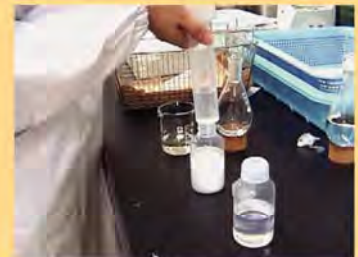
〔試料と液体シンチレータの混合〕

トリチウムが放出する放射線は、非常に弱いβ線であるため、通常の検出器では計測できません。測定では、β線を受けると光を発する液体の蛍光物質（液体シンチレータ）と採取した水を混合した後、発せられた光の強さを精密な測定装置で計測し、試料中のトリチウム濃度を得ています。
